Protokoll-Nummer: 32253760
Auftrags-Nr / Referenz:
Besichtigungsdatum: 12.02.2024
Sachverständiger: Sabrina Stransky
Besichtigung durch: Sabrina Stransky

Gebrauchtwagendokumentation

Hersteller / Modell	Hyundai IONIQ5		
Kennzeichen	Fahrgestellnummer	KMHK81BFNU028688	
Erstzulassung	01.03.2022	Laufleistung (abgelesen)	31.631 km
HSN/TSN	8252 / AKA 00001	Kraftstoffart / Zylinder	Elektro / 0
Fahrzeugart	Geländewagen	Antriebsart	Heckantrieb
Schadstoffklasse	2017/1151;WLTP;reine Elektrofz	Getriebe / Anzahl Gänge	Automatik / 1
Farbe	Grau Metallic	Besichtigungszustand	Ausreichend
Leistung / Hubraum	42 kW / 0 ccm	Nächste HU	
Wartungsheft / Nachweis	vorhanden / vollständig	Restlauf bis Service	28.000 km
Letzte Wartung	12/2023 bei 30.119 km	Polsterart	Stoff/Leder Kombination
Vorschaden	Keine Feststellbar	Polsterfarbe	Anthrazit-Schwarz
Nachlackierung	Keine Feststellbar	zul. Gesamtgewicht	2.370 kg
Dokumente	ZB I / II nicht vorhanden	Anzahl Halter	unbekannt
Schlüssel soll/ist	2/2	Anzahl Sitze / Türen	5 / 5

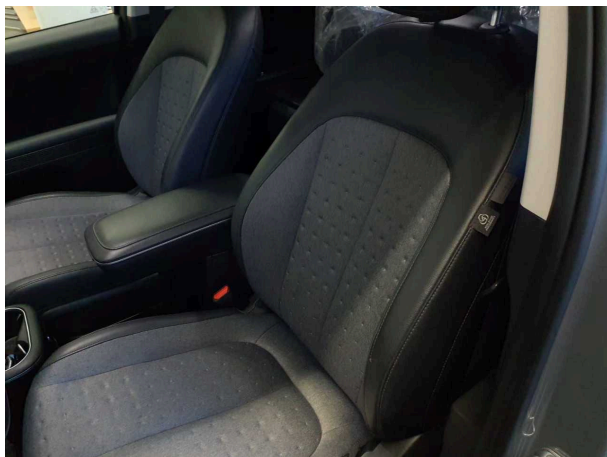
Beschädigung #1: Sitz vorn: Sitzbezug links - Kratzer

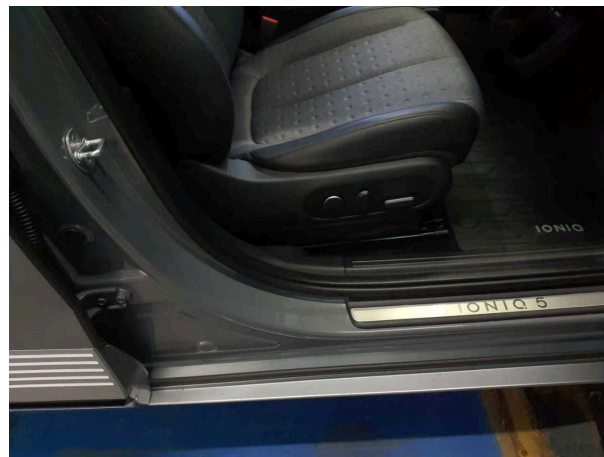
Beschädigung #2: Schweller rechts: Einstieg - Delle(n)

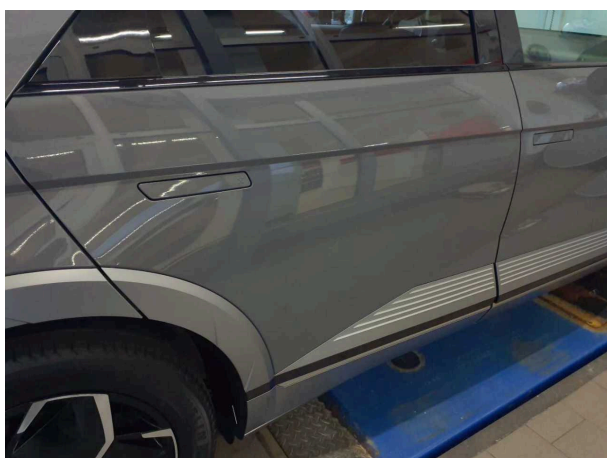
Beschädigung #3: Tür hinten links: Tür - verkratzt / verschürft

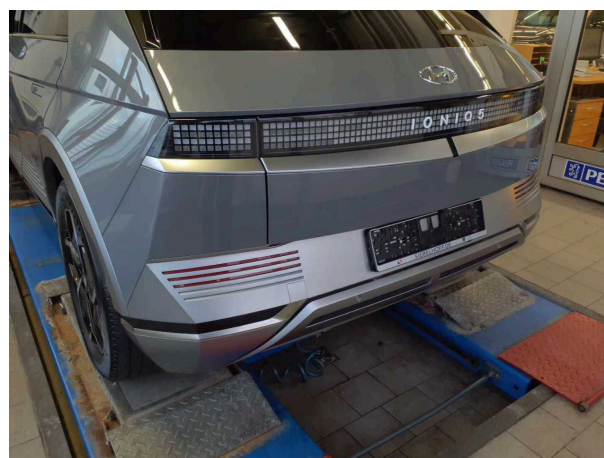
Beschädigung #4: Stossfänger hinten: Stossfänger hinten - verkratzt / verschürft

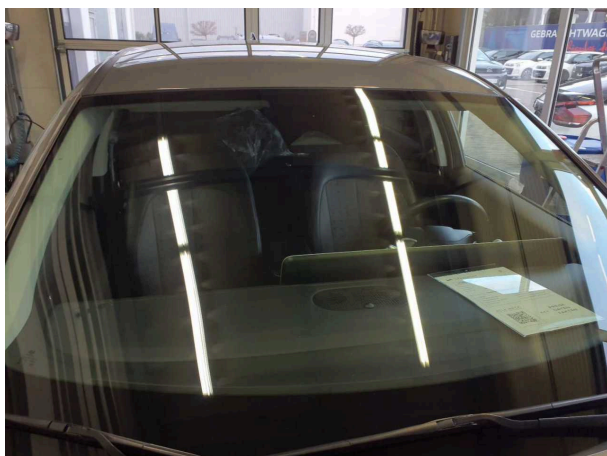
Beschädigung #5: Verglasung: Frontscheibe - gebrochen / gerissen

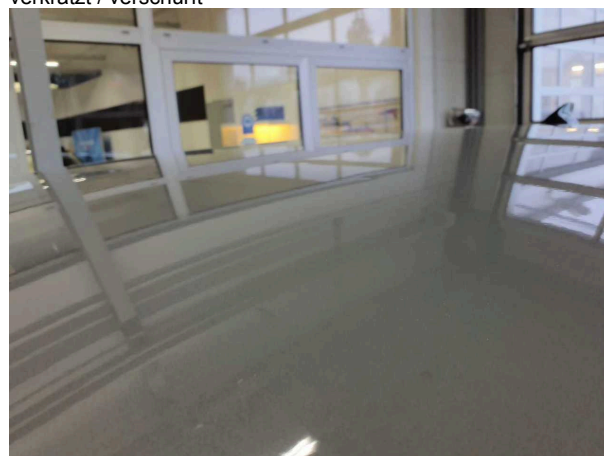
Beschädigung #6: Karosserie: Karosserie - Hagelschaden
