Protokoll-Nummer: 33469928
Auftrags-Nr / Referenz:
Besichtigungsdatum: 23.04.2024
Sachverständiger: Anthony Garbe
Besichtigung durch: Anthony Garbe

Gebrauchtwagendokumentation

Hersteller / Modell	Citroën JUMPY SPACETOURER		
Kennzeichen		Fahrgestellnummer	V7FVEEHZ8L7062548
Erstzulassung	24.02.2021	Laufleistung (abgelesen)	58.393 km
HSN/TSN	3001 / AWN 00576	Kraftstoffart / Zylinder	Diesel / 4
Fahrzeugart	Van	Antriebsart	Frontantrieb
Schadstoffklasse	EURO6;WLTP;AM;PI/CI; M, N1 I	Getriebe / Anzahl Gänge	Automatik / 7
Farbe	Schwarz Metallic	Besichtigungszustand	Ausreichend
Leistung / Hubraum	130 kW / 1.997 ccm	Nächste HU	02/2024
Wartungsheft / Nachweis	vorhanden / unvollständig	Restlauf bis Service	21.100 km
Letzte Wartung		Polsterart	Leder
Vorschaden	Keine Feststellbar	Polsterfarbe	Schwarz
Nachlackierung	Feststellbar	zul. Gesamtgewicht	2.810 kg
Dokumente	ZB vorhanden	Anzahl Halter	unbekannt
Schlüssel soll/ist	2/2	Anzahl Sitze / Türen	7 / 5

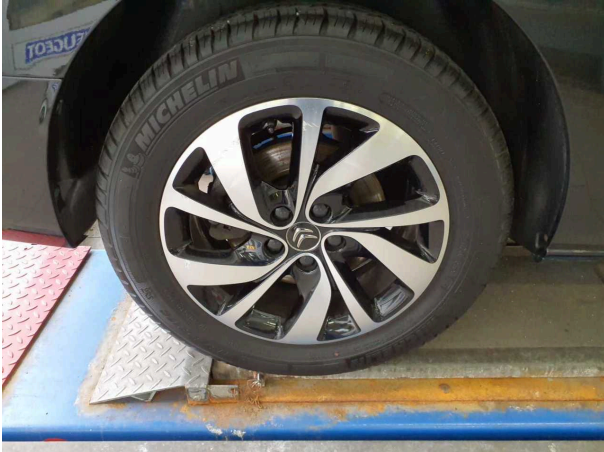
Beschädigung #1: Rad/Reifen: Leichtmetallfelge hinten rechts - verkratzt / verschürft

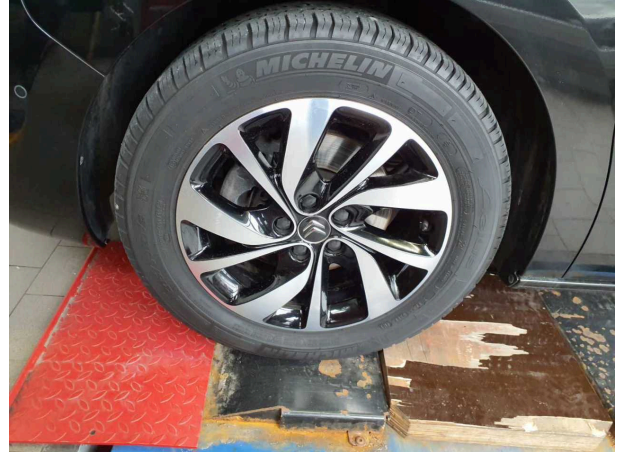
Beschädigung #2: Rad/Reifen: Leichtmetallfelge vorn links - verkratzt / verschürft

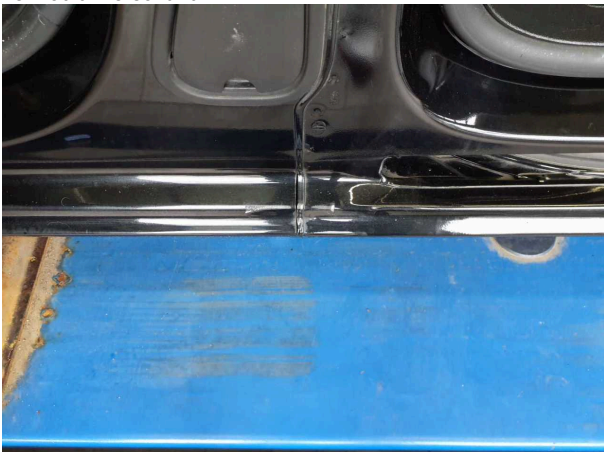
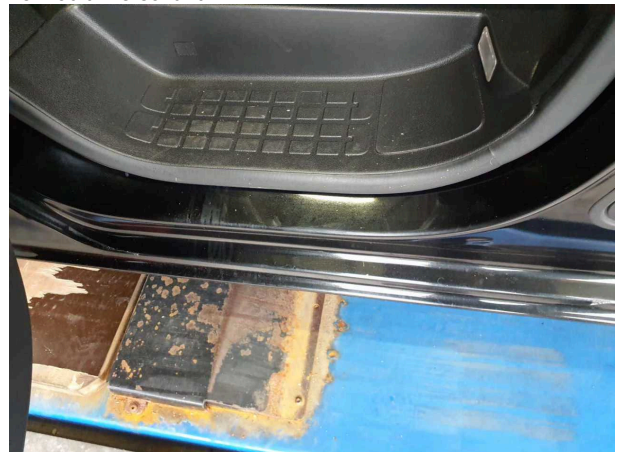
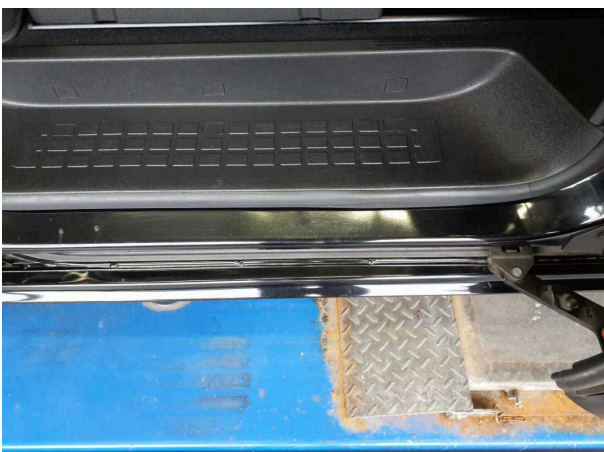
Beschädigung #3: Schweller links: Einstieg - verkratzt / verschürft

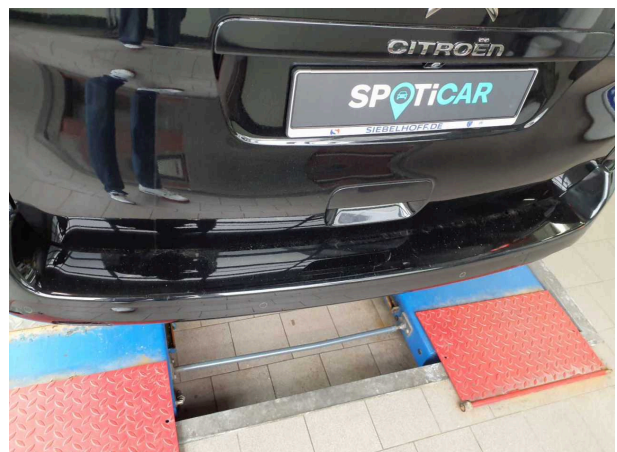
Beschädigung #4: Stoßfänger hinten: Stoßfänger hinten - verkratzt / verschürft

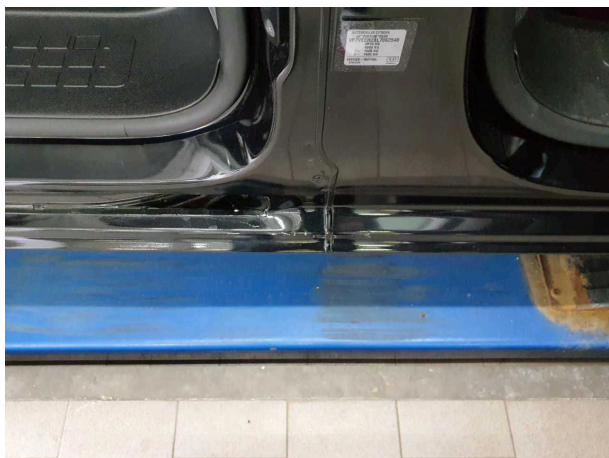
Beschädigung #5: Schweller rechts: Einstieg - verkratzt / verschürft

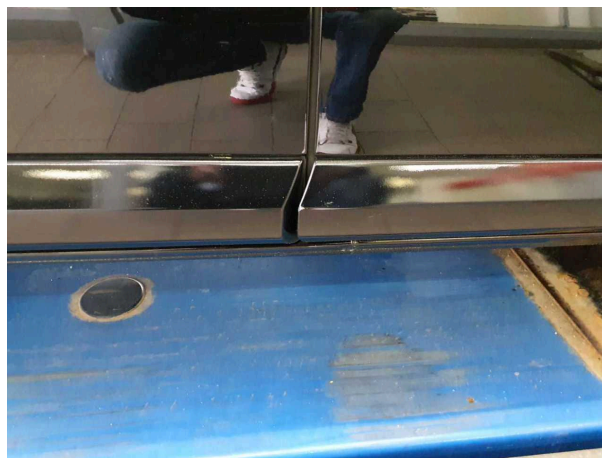
Beschädigung #6: Tür vorn rechts: Zierleiste unten - Kratzer

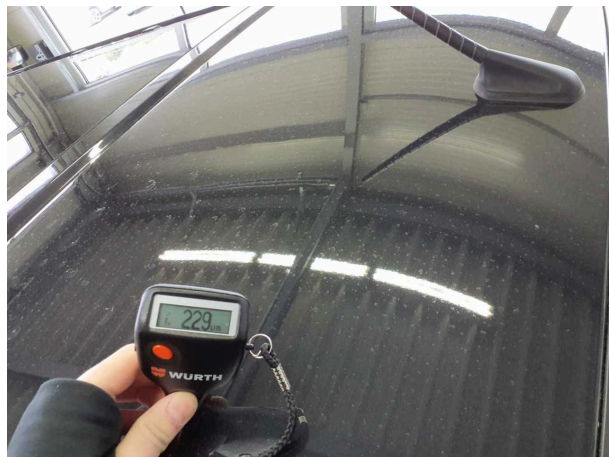
Nacklackierung 1: Dach
