Protokoll-Nummer: 32725267
Auftrags-Nr / Referenz:
Besichtigungsdatum: 08.03.2024
Sachverständiger: Sabrina Stransky
Besichtigung durch: Sabrina Stransky

Gebrauchtwagendokumentation

Hersteller / Modell	Peugeot 3008	Fahrgestellnummer	VF3M45GBUKS461248
Kennzeichen		Laufleistung (abgelesen)	91.836 km
Erstzulassung	27.02.2020	Kraftstoffart / Zylinder	Hybr.B/E ext.auf / 4
HSN/TSN	3003 / BAT 00005	Antriebsart	Frontantrieb
Fahrzeugart	Geländewagen	Getriebe / Anzahl Gänge	Automatik
Schadstoffklasse	EURO6;WLTP;AM;PI/CI; M, N1 I	Besichtigungszustand	Ausreichend
Farbe	Weiß Metallic	Nächste HU	03/2025
Leistung / Hubraum	147 kW / 1.598 ccm	Restlauf bis Service	4 Monat(e)
Wartungsheft / Nachweis	nicht vorhanden	Polsterart	Alcantara/Leder
Letzte Wartung	07/2023 bei 72.463 km	Polsterfarbe	Grau
Vorschaden	Keine Feststellbar	zul. Gesamtgewicht	2.330 kg
Nachlackierung	Keine Feststellbar	Anzahl Halter	unbekannt
Dokumente	ZB I vorhanden	Anzahl Sitze / Türen	5 / 5
Schlüssel soll/ist	2/2

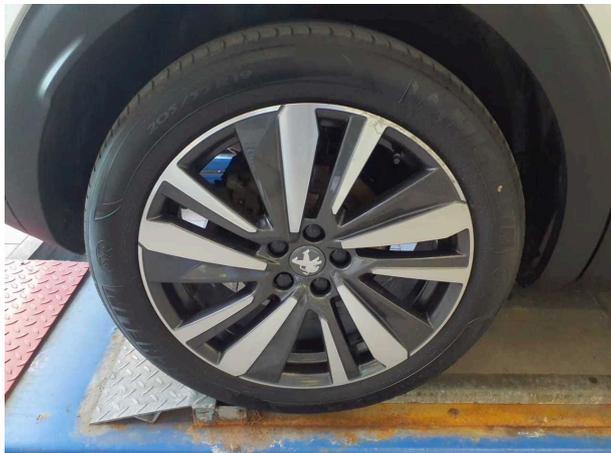
Nr.	Bauteilgruppe	Beschreibung
1	Rad/Reifen	Leichtmetallfelge hinten rechts - verkratzt / verschürft

Beschädigung #1: Rad/Reifen: Leichtmetallfelge hinten rechts - verkratzt / verschürft
