Protokoll-Nummer: 33120974  
Auftrags-Nr / Referenz:  
Besichtigungsdatum: 03.04.2024  
Sachverständiger: Anthony Garbe  
Besichtigung durch: Anthony Garbe

# Gebrauchtwagendokumentation

Hersteller / Modell	Peugeot 5008		
Kennzeichen		Fahrgestellnummer	VF3MRHNSULS095203
Erstzulassung	14.09.2020	Laufleistung (abgelesen)	74.998 km
HSN/TSN	3003 / AYJ 00128	Kraftstoffart / Zylinder	Benzin / 4
Fahrzeugart	Geländewagen	Antriebsart	Frontantrieb
Schadstoffklasse	EURO6;WLTP;AM;PI/CI; M, N1 I	Getriebe / Anzahl Gänge	Automatik / 8
Farbe	Grau Metallic	Besichtigungszustand	Ausreichend
Leistung / Hubraum	96 kW / 1.199 ccm	Nächste HU	
Wartungsheft / Nachweis	nicht vorhanden	Restlauf bis Service	14.100 km
Letzte Wartung		Polsterart	Stoff/Leder Kombination
Vorschaden	Keine Feststellbar	Polsterfarbe	Anthrazit-Schwarz
Nachlackierung	Feststellbar	zul. Gesamtgewicht	2.170 kg
Dokumente		Anzahl Halter	unbekannt
Schlüssel soll/ist	2/2	Anzahl Sitze / Türen	5 / 5

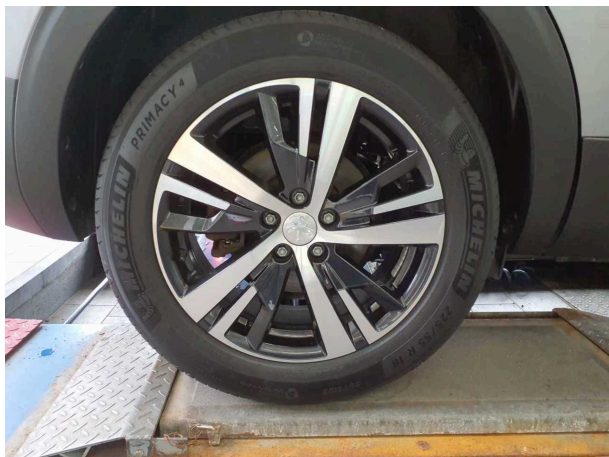
Nr.	Bauteilgruppe	Beschreibung
1	Rad/Reifen	Leichtmetallfelge hinten rechts - verkratzt / verschürft
2	Tür hinten links	Tür - Kratzer

**Beschädigung #1:** Rad/Reifen: Leichtmetallfelge hinten rechts - verkratzt / verschürft

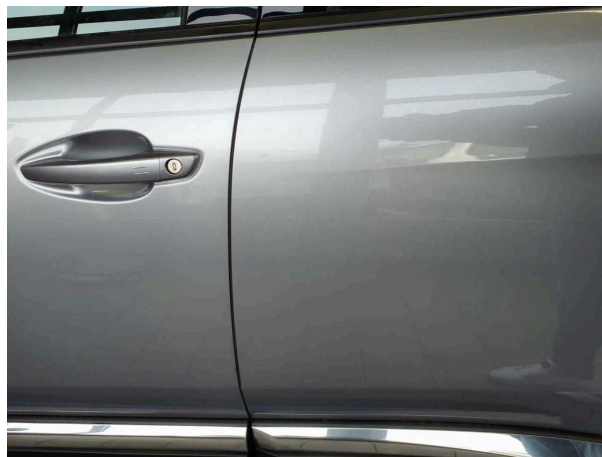
**Beschädigung #2:** Tür hinten links: Tür - Kratzer

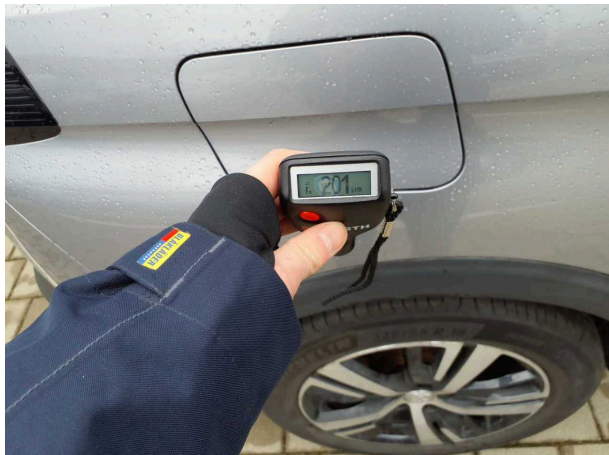
**Nacklackierung 1: Seitenwand rechts**

Nr.	Ort
1	Seitenwand rechts, fachgerecht ausgeführt, Reparaturrechnung nicht vorhanden
