Protokoll-Nummer: 33132952
Auftrags-Nr / Referenz:
Besichtigungsdatum: 03.04.2024
Sachverständiger: Anthony Garbe
Besichtigung durch: Anthony Garbe

Gebrauchtwagendokumentation

Hersteller / Modell	Citroën C1		
Kennzeichen		Fahrgestellnummer	VF7PSCFB5KR521071
Erstzulassung	18.12.2019	Laufleistung (abgelesen)	5.903 km
HSN/TSN	3001 / BAE 00015	Kraftstoffart / Zylinder	Benzin / 3
Fahrzeugart	PKW Limousine	Antriebsart	Frontantrieb
Schadstoffklasse	EURO6;WLTP;DG;PI/CI; M, N1 I	Getriebe / Anzahl Gänge	Manuell / 5
Farbe	Rot Uni	Besichtigungszustand	Ausreichend
Leistung / Hubraum	53 kW / 998 ccm	Nächste HU	12/2024
Wartungsheft / Nachweis	vorhanden / vollständig	Restlauf bis Service	20.000 km
Letzte Wartung		Polsterart	Stoff
Vorschaden	Keine Feststellbar	Polsterfarbe	Schwarz
Nachlackierung	Keine Feststellbar	zul. Gesamtgewicht	1.240 kg
Dokumente		Anzahl Halter	unbekannt
Schlüssel soll/ist	2/2	Anzahl Sitze / Türen	4 / 5

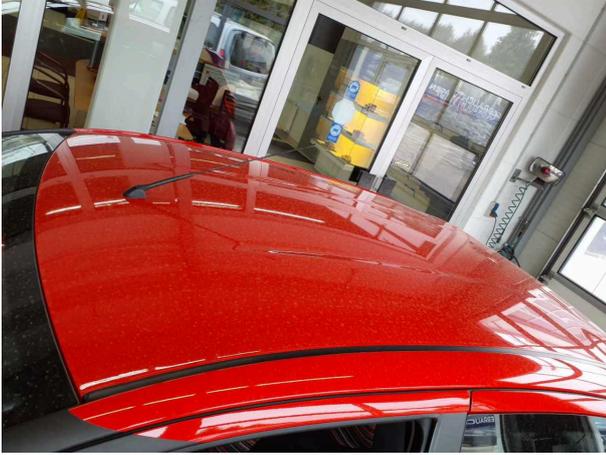
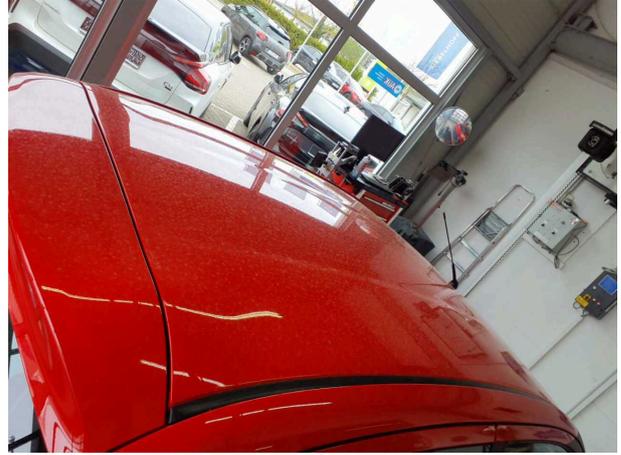
Nr.	Bauteilgruppe	Beschreibung
1	Fahrzeugdach	Dach - Delle(n)
2	Motorhaube	Motorhaube - Delle(n)
3	Seitenwand rechts	Seitenwand - Delle / Lackschaden

Beschädigung #1: Fahrzeugdach: Dach - Delle(n)

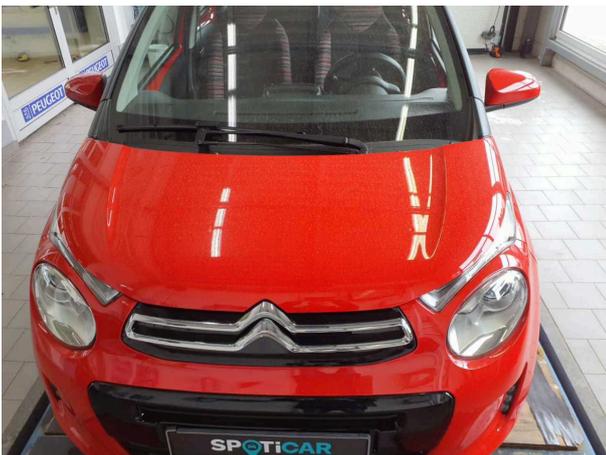
Beschädigung #2: Motorhaube: Motorhaube - Delle(n)

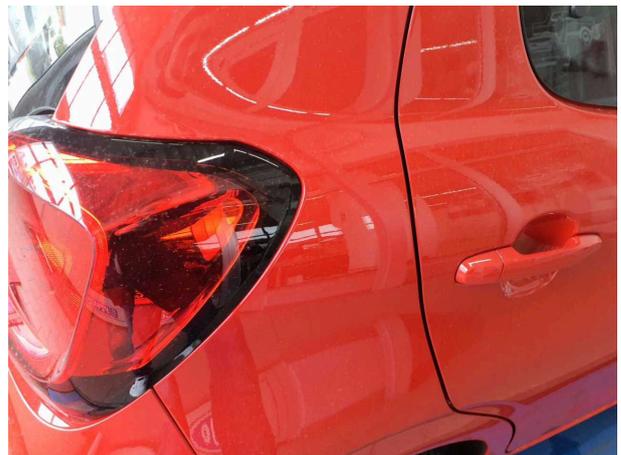
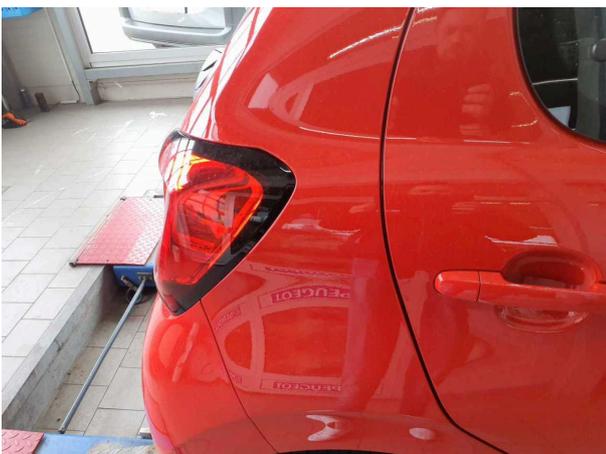
Beschädigung #3: Seitenwand rechts: Seitenwand - Delle / Lackschaden
