Angaben zum Fahrzeug

Halter		Besichtigungszustand	Ausreichend
Kennzeichen	ES-AF2711	Laufleistung (abgelesen)	22.062 km
Hersteller	Citroën	Restlauf bis Service	0 km
Typ/Modell	C1	HU (Abgelesen aus ZBI)	09/2024
Fahrgestellnummer	VF7PSCFB7MR588211	Leistung / Hubraum	53 kW / 998 ccm
Erstzulassung	07.09.2021	Polster/Farbe	Stoff / Anthrazit-Weiß
Letzte Wartung		Lackierung	Weiß
Kraftstoffart	Benzin	Getriebe	Manuell

Besichtigungsdatum: 16.04.2024
Protokoll-Nummer: 33394551
Erstellt durch: Anthony Garbe
Besichtigt durch: Anthony Garbe

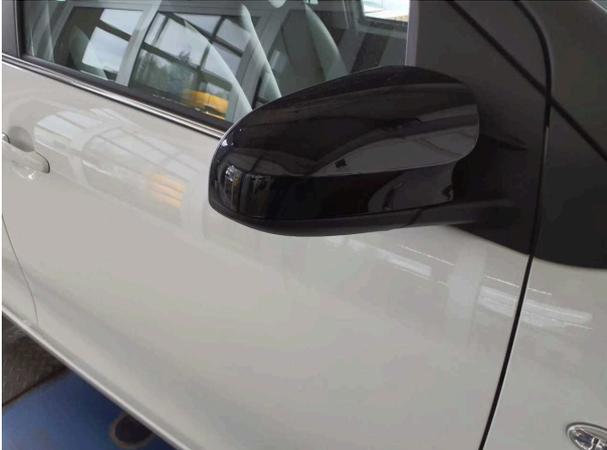
Beschädigung #1: Außenspiegel rechts: Abdeckkappe - verkratzt / verschürft

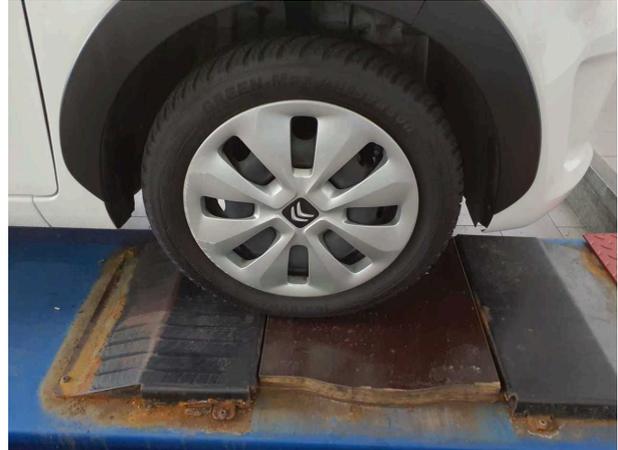
Beschädigung #2: Rad/Reifen: Radblende vorn rechts - verkratzt / verschürft

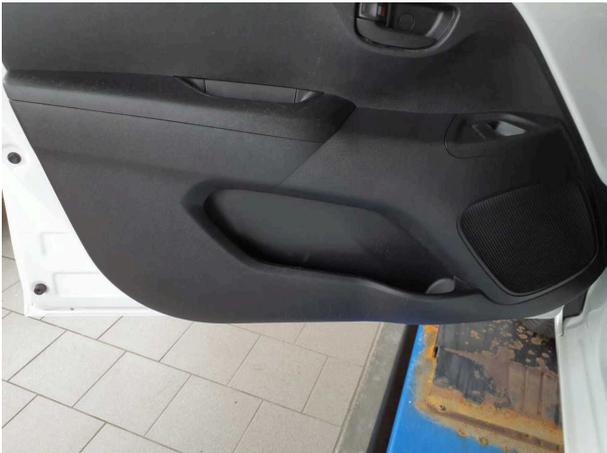
Beschädigung #3: Verkleidungen/Abdeckungen: Türverkleidung vorn links - verkratzt / verschürft
