**VF7PSCFBDJR724166**

## Angaben zum Fahrzeug

Besichtigungsdatum: 26.03.2024  
**Protokoll-Nummer: 33051547**  
Erstellt durch: Sabrina Stransky  
Besichtigt durch: Sabrina Stransky

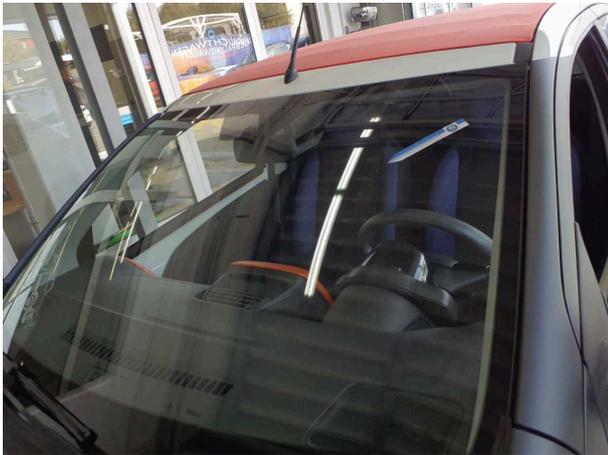
**Beschädigung #1:** Verglasung: Frontscheibe - Steinschlag

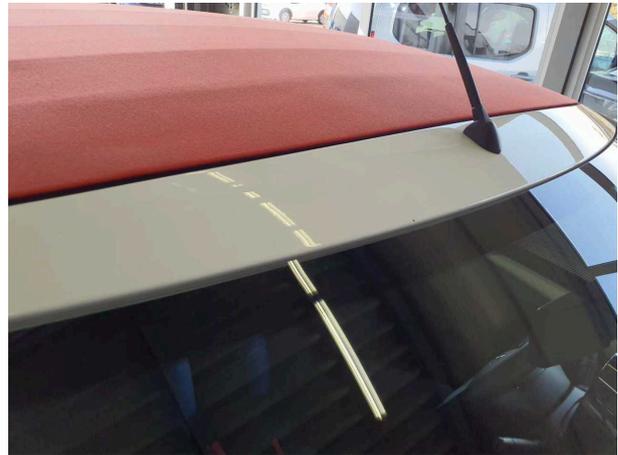
**Beschädigung #2:** Fahrzeugdach: Dach (Vorderteil) - Steinschlag
