Protokoll-Nummer: 33121729
Auftrags-Nr / Referenz:
Besichtigungsdatum: 03.04.2024
Sachverständiger: Anthony Garbe
Besichtigung durch: Anthony Garbe

Gebrauchtwagendokumentation

Hersteller / Modell	Andere 208		
Kennzeichen		Fahrgestellnummer	VR3UHZKXZLT149624
Erstzulassung	11.03.2021	Laufleistung (abgelesen)	39.438 km
HSN/TSN	1889 / ACH 00007	Kraftstoffart / Zylinder	Elektro / 0
Fahrzeugart	PKW Limousine	Antriebsart	Frontantrieb
Schadstoffklasse	2017/1151;WLTP;reine Elektrofz	Getriebe / Anzahl Gänge	Automatik / 1
Farbe	Schwarz Metallic	Besichtigungszustand	Ausreichend
Leistung / Hubraum	57 kW / 0 ccm	Nächste HU	03/2024
Wartungsheft / Nachweis	vorhanden / vollständig	Restlauf bis Service	17.600 km
Letzte Wartung	09/2023 bei 32.068 km	Polsterart	Stoff/Leder Kombination
Vorschaden	Feststellbar	Polsterfarbe	Anthrazit-Schwarz
Nachlackierung	Keine Feststellbar	zul. Gesamtgewicht	1.910 kg
Dokumente		Anzahl Halter	unbekannt
Schlüssel soll/ist	2/2	Anzahl Sitze / Türen	5 / 5

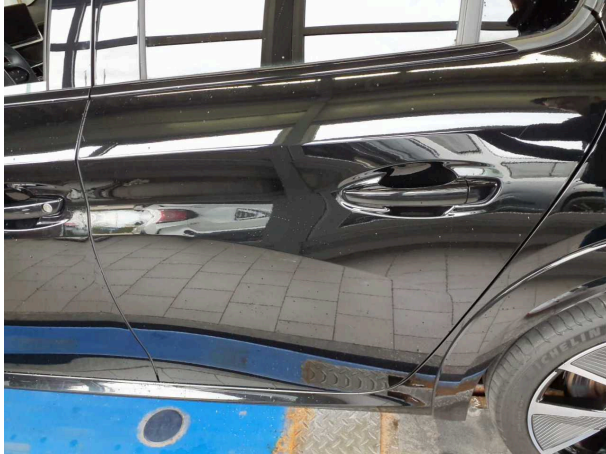
Nr.	Bauteilgruppe	Beschreibung
1	Tür hinten links	Tür - Delle(n)

Beschädigung #1: Tür hinten links: Tür - Delle(n)
