Protokoll-Nummer: 32634947
Auftrags-Nr / Referenz:
Besichtigungsdatum: 05.03.2024
Sachverständiger: Sabrina Stransky
Besichtigung durch: Sabrina Stransky

Gebrauchtwagendokumentation

| Hersteller / Modell | Andere 2008 | | |
| Kennzeichen | | Fahrgestellnummer | VR3UKZKXZLJ918370 |

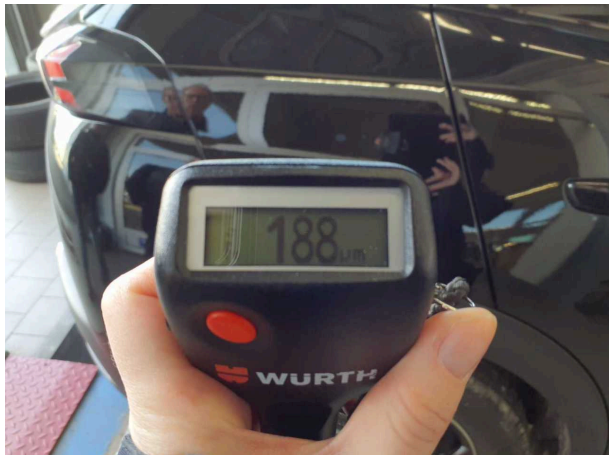
Nachlackierung 2: Seitenwand rechts

| Nr. | Ort |
|---|--|
| 2 | Seitenwand rechts, fachgerecht ausgeführt, Reparaturrechnung nicht vorhanden |
