# Gebrauchtwagendokumentation

Protokollnummer: 37921504  
Auftrags-Nr / Referenz:  
Besichtigungsdatum: 15.01.2025

<b>Hersteller / Modell</b>	Peugeot 2008		
<b>Kennzeichen</b>		<b>Fahrgestellnummer</b>	VR3UKZKXZMJ884986
<b>Erstzulassung</b>	22.12.2021	<b>Laufleistung (abgelesen)</b>	30.193 km
<b>HSN/TSN</b>	1889 / ACM 00009	<b>Kraftstoffart / Zylinder</b>	Elektro / 0
<b>Fahrzeugart</b>	Geländewagen	<b>Antriebsart</b>	Frontantrieb
<b>Schadstoffklasse</b>	2017/1151;WLTP;reine Elektrofz	<b>Getriebe / Anzahl Gänge</b>	Automatik
<b>Farbe</b>	Orange Metallic	<b>Besichtigungszustand</b>	Ausreichend
<b>Leistung / Hubraum</b>	57 kW / 0 ccm	<b>Nächste HU</b>	12/2026
<b>Wartungsheft / Nachweis</b>	vorhanden / vollständig	<b>Restlauf bis Service</b>	12 Monat(e)
<b>Letzte Wartung</b>	12/2024 bei 29.818 km	<b>Polsterart</b>	Stoff
<b>Vorschaden</b>	Keine Feststellbar	<b>Polsterfarbe</b>	Anthrazit-Schwarz
<b>Nachlackierung</b>	Keine Feststellbar	<b>zul. Gesamtgewicht</b>	2.030 kg
<b>Dokumente</b>	ZB   vorhanden	<b>Anzahl Halter</b>	unbekannt

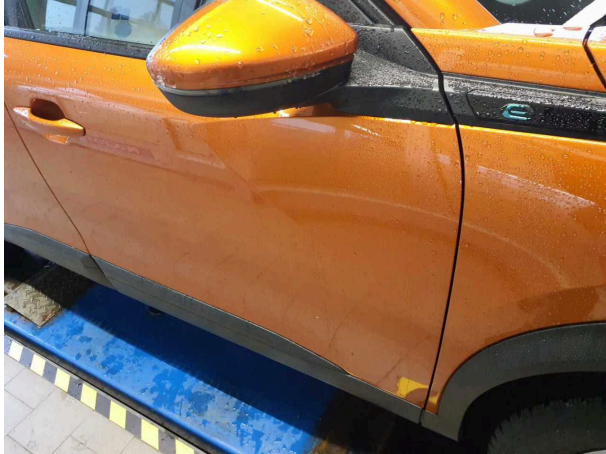
Nr.	Bauteilgruppe	Beschreibung
1	Tür vorn rechts	Tür - verkratzt / verschürft

**Beschädigung #1:** Tür vorn rechts: Tür - verkratzt / verschürft
