Protokoll-Nummer: 33419358  
Auftrags-Nr / Referenz:  
Besichtigungsdatum: 19.04.2024  
Sachverständiger: Anthony Garbe  
Besichtigung durch: Anthony Garbe

# Gebrauchtwagendokumentation

Hersteller / Modell	Andere C5 AIRCROSS		
Kennzeichen		Fahrgestellnummer	VR7A4DGZSLL082326
Erstzulassung	13.04.2021	Laufleistung (abgelesen)	28.395 km
HSN/TSN	1889 / ACO 00001	Kraftstoffart / Zylinder	Hybr.B/E ext.auf / 4
Fahrzeugart	Geländewagen	Antriebsart	Frontantrieb
Schadstoffklasse	EURO6;WLTP;AM;PI/CI; M, N1 I	Getriebe / Anzahl Gänge	Automatik / 7
Farbe	Schwarz Metallic	Besichtigungszustand	Ausreichend
Leistung / Hubraum	133 kW / 1.598 ccm	Nächste HU	04/2024
Wartungsheft / Nachweis	nicht vorhanden	Restlauf bis Service	19.300 km
Letzte Wartung		Polsterart	Stoff/Leder Kombination
Vorschaden	Keine Feststellbar	Polsterfarbe	Grau-Schwarz
Nachlackierung	Feststellbar	zul. Gesamtgewicht	2.300 kg
Dokumente	ZB I vorhanden	Anzahl Halter	unbekannt
Schlüssel soll/ist	2/2	Anzahl Sitze / Türen	5 / 5

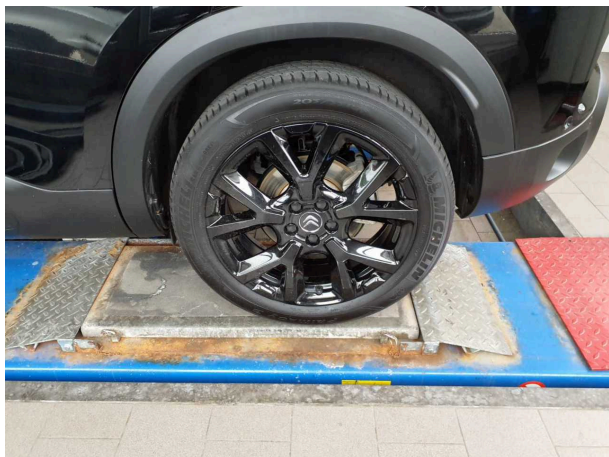
**Beschädigung #1:** Rad/Reifen: Leichtmetallfelge hinten links - verkratzt / verschürft

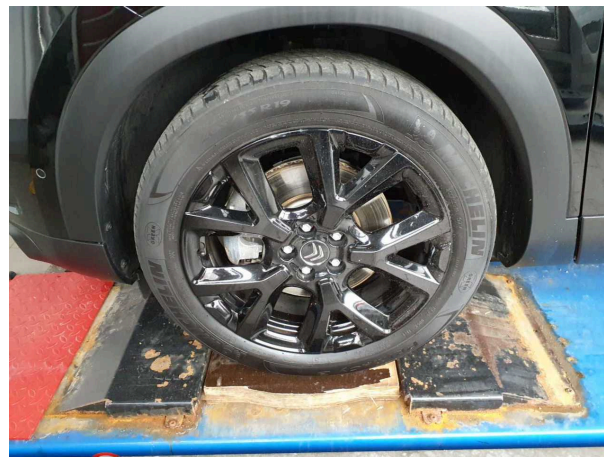
**Beschädigung #2:** Rad/Reifen: Leichtmetallfelge vorn links - verkratzt / verschürft

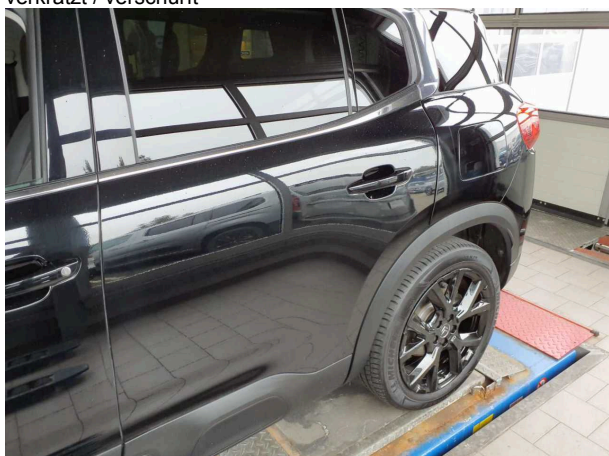
**Beschädigung #3:** Tür hinten links: Tür - Delle(n)

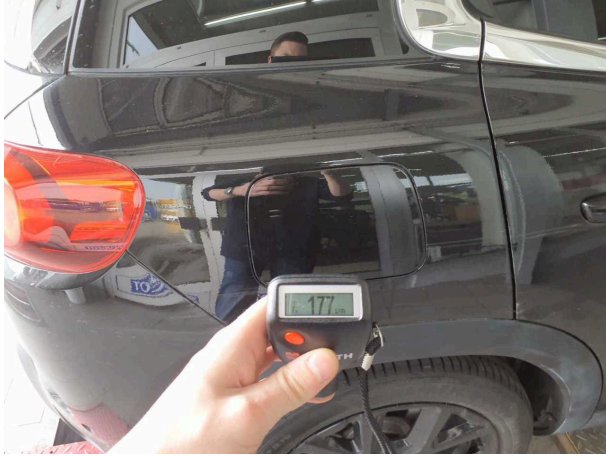
**Nachlackierung 1: Seitenwand rechts**
