Protokoll-Nummer: 32091966  
Auftrags-Nr / Referenz:  
Besichtigungsdatum: 01.02.2024  
Sachverständiger: Sabrina Stransky  
Besichtigung durch: Sabrina Stransky

# Gebrauchtwagendokumentation

Hersteller / Modell	Citroën C5 AIRCROSS		
Kennzeichen		Fahrgestellnummer	VR7A4DGZSLL082985
Erstzulassung	24.06.2021	Laufleistung (abgelesen)	28.475 km
HSN/TSN	1889 / ACO 00001	Kraftstoffart / Zylinder	Hybr.B/E ext.aufl. / 4
Fahrzeugart		Antriebsart	Frontantrieb
Schadstoffklasse	EURO6;WLTP;AM;PI/CI; M, N1 I	Getriebe / Anzahl Gänge	Automatik
Farbe	Grau Metallic	Besichtigungszustand	Ausreichend
Leistung / Hubraum	133 kW / 1.598 ccm	Nächste HU	06/2024
Wartungsheft / Nachweis	nicht vorhanden	Restlauf bis Service	26.100 km
Letzte Wartung		Polsterart	Stoff/Leder Kombination
Vorschaden	Keine Feststellbar	Polsterfarbe	Anthrazit-Grau
Nachlackierung	Feststellbar	zul. Gesamtgewicht	2.300 kg
Dokumente	ZB I / II nicht vorhanden	Anzahl Halter	1
Schlüssel soll/ist	2/2	Anzahl Sitze / Türen	5 / 5

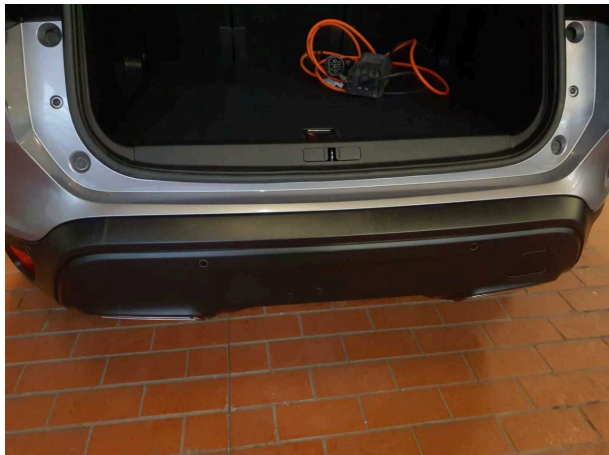
Nr.	Bauteilgruppe	Beschreibung
1	Stoßfänger hinten	Stoßfänger hinten (Ladekante) - Kratzer
2	Stoßfänger vorn	Spoiler - verformt

**Beschädigung #1:** Stossfänger hinten: Stossfänger hinten (Ladekant...  
- Kratzer

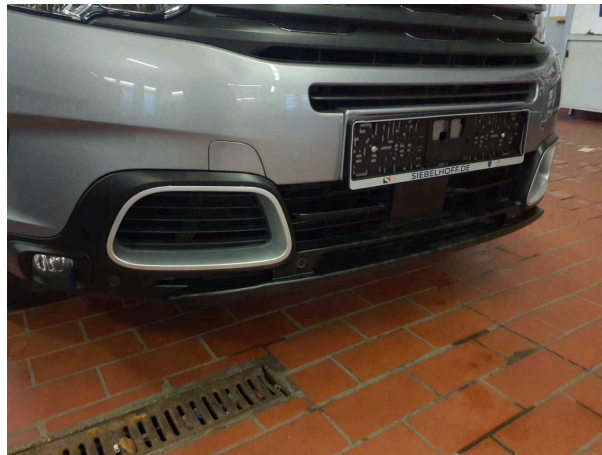
**Beschädigung #2:** Stossfänger vorn: Spoiler - verformt
