Protokoll-Nummer: 31222641
Auftrags-Nr / Referenz:
Besichtigungsdatum: 29.11.2023
Sachverständiger: Thomas Lotter
Besichtigung durch: Thomas Lotter

Gebrauchtwagendokumentation

Hersteller / Modell	Citroën C5 AIRCROSS		
Kennzeichen		Fahrgestellnummer	VR7A4DGZSLL082991
Erstzulassung	02.06.2021	Laufleistung (abgelesen)	32.458 km
HSN/TSN	1889 / ACO 00001	Kraftstoffart / Zylinder	Hybr.B/E ext.auf / 4
Fahrzeugart	PKW Kombi	Antriebsart	Frontantrieb
Schadstoffklasse	EURO6;WLTP;AM;PI/CI; M, N1 I	Getriebe / Anzahl Gänge	Automatik
Farbe	Weiß Metallic	Besichtigungszustand	Ausreichend
Leistung / Hubraum	133 kW / 1.598 ccm	Nächste HU	06/2024
Wartungsheft / Nachweis	vorhanden / vollständig	Restlauf bis Service	27.200 km
Letzte Wartung	09/2023 bei 29.666 km	Polsterart	Stoff/Leder Kombination
Vorschaden	Keine Feststellbar	Polsterfarbe	Grau
Nachlackierung	Keine Feststellbar	zul. Gesamtgewicht	2.300 kg
Dokumente		Anzahl Halter	unbekannt
Schlüssel soll/ist	2/2	Anzahl Sitze / Türen	5 / 4

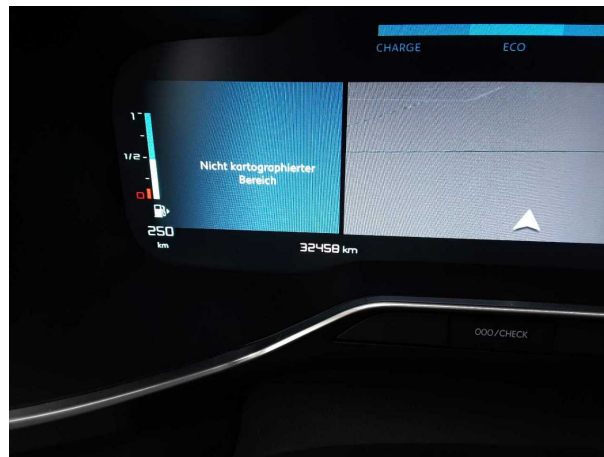
Abbildung 2: Laufleistung

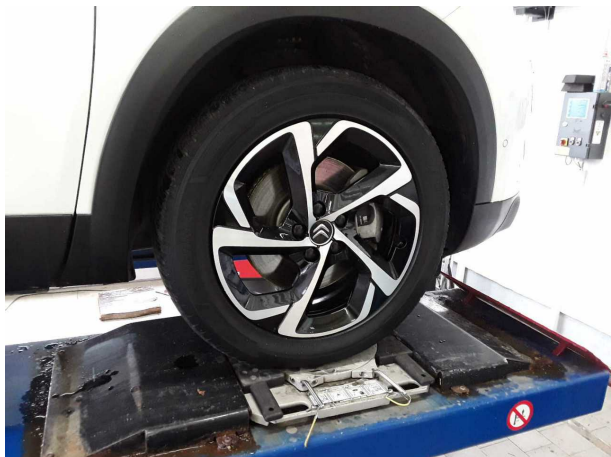
Nr.	Bauteilgruppe	Beschreibung
1	Rad/Reifen	Leichtmetallfelge vorn rechts - Kratzer - kein Abzug
2	Rad/Reifen	Leichtmetallfelge hinten rechts - Kratzer - kein Abzug

Beschädigung #1: Rad/Reifen: Leichtmetallfelge vorn rechts - Kratz...
kein Abzug

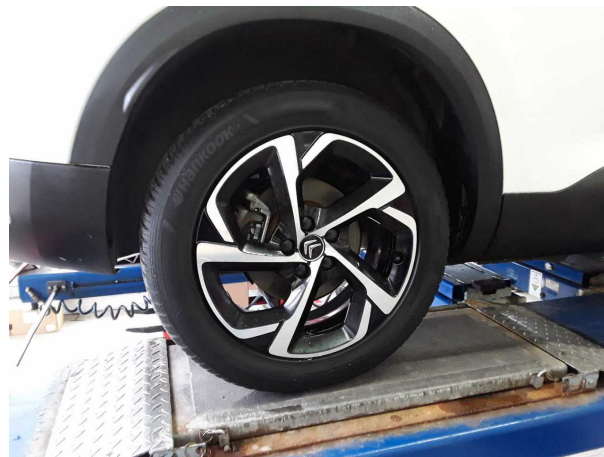
Beschädigung #2: Rad/Reifen: Leichtmetallfelge hinten rechts -
Kratzer - kein Abzug
