Protokoll-Nummer: 31766211
Auftrags-Nr / Referenz:
Besichtigungsdatum: 11.01.2024
Sachverständiger: Peter Harlanov

Gebrauchtwagendokumentation

Hersteller / Modell	Andere C4		
Kennzeichen		Fahrgestellnummer	VR7BAHNSBME033627
Erstzulassung	12.10.2021	Laufleistung (abgelesen)	21.948 km
HSN/TSN	1889 / ACU 00020	Kraftstoffart / Zylinder	Benzin
Fahrzeugart		Antriebsart	Frontantrieb
Schadstoffklasse	EURO6;WLTP;AP;PI/CI; M, N1 I	Getriebe / Anzahl Gänge	Automatik
Farbe	Schwarz	Besichtigungszustand	Ausreichend
Leistung / Hubraum	96 kW / 1.199 ccm	Nächste HU	
Wartungsheft / Nachweis	nicht vorhanden	Restlauf bis Service	0 km
Letzte Wartung		Polsterart	Stoff/Leder Kombination
Vorschaden	Keine Feststellbar	Polsterfarbe	Schwarz-Grau
Nachlackierung	Feststellbar	zul. Gesamtgewicht	1.755 kg
Dokumente		Anzahl Halter	unbekannt
Schlüssel soll/list	2/2	Anzahl Sitze / Türen	5 / 5

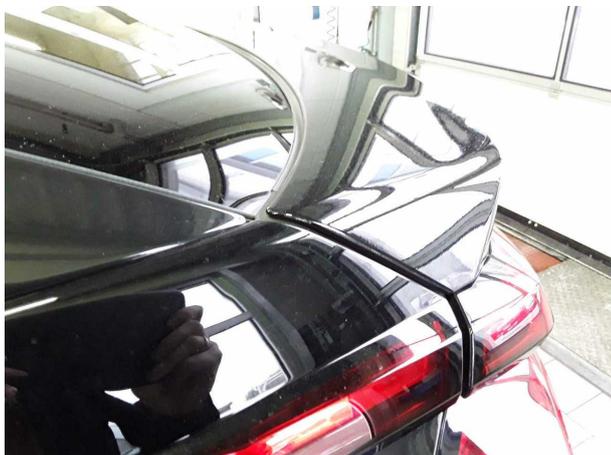
Nr.	Bauteilgruppe	Beschreibung
1	Heckklappe/-tür	Heckklappe - Lackmangel
2	Seitenwand rechts	Seitenwand - Delle(n)
3	Tür hinten links	Tür - verkratzt / verschürft
4	Stoßfänger hinten	Spoiler - verkratzt / verschürft
5	Stoßfänger hinten	Stoßfänger hinten (Mittelteil) - verkratzt / verschürft

Beschädigung #1: Heckklappe/-tür: Heckklappe - Lackmangel

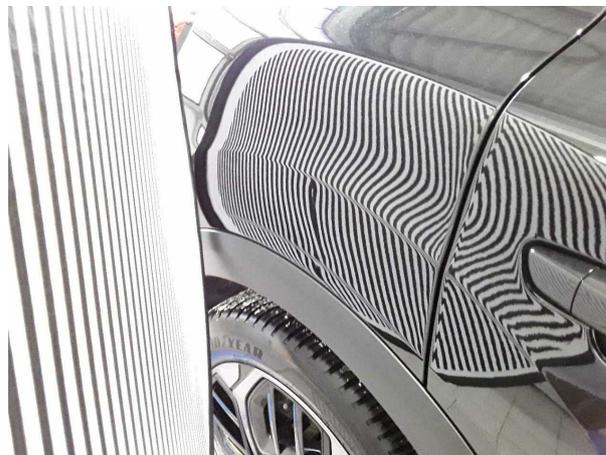
Beschädigung #2: Seitenwand rechts: Seitenwand - Delle(n)

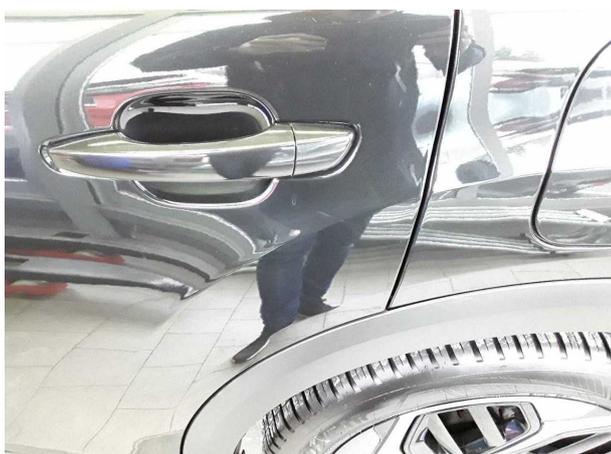
Beschädigung #3: Tür hinten links: Tür - verkratzt / verschürft

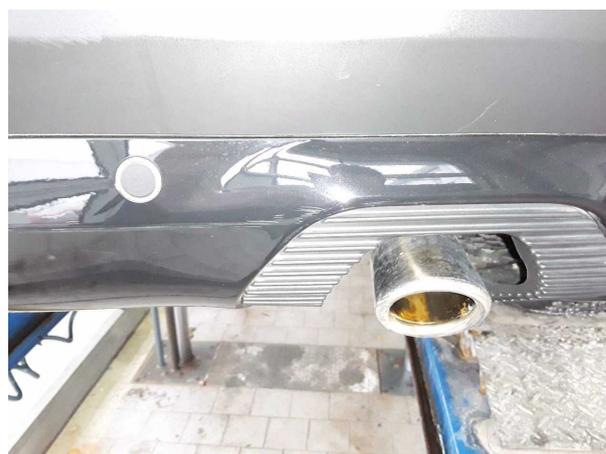
Beschädigung #4: Stossfänger hinten: Spoiler - verkratzt / verschürft

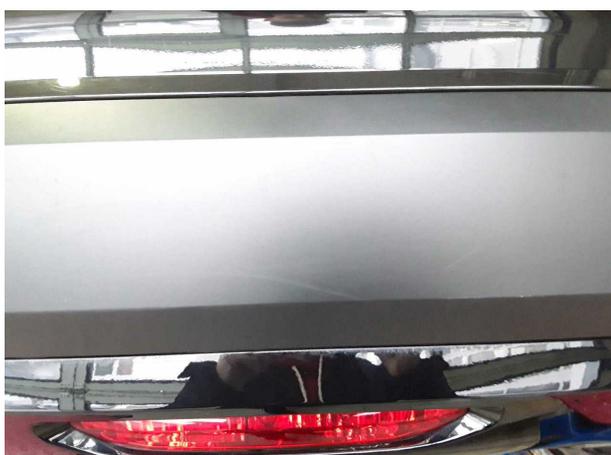
Beschädigung #5: Stossfänger hinten: Stossfänger hinten (Mittelteil) - verkratzt / verschürft
