Gebrauchtwagendokumentation

Protokollnummer: 42719715
Auftrags-Nr / Referenz:
Besichtigungsdatum: 28.11.2025

Hersteller / Modell	Citroën C4		
Kennzeichen		Fahrgestellnummer	VR7BAHNSBPE060554
Erstzulassung	06.11.2023	Laufleistung (abgelesen)	17.937 km
HSN/TSN	1889 / ACU 00080	Kraftstoffart / Zylinder	Benzin
Fahrzeugart	PKW Limousine	Antriebsart	Frontantrieb
Schadstoffklasse	EURO6;WLTP;AP;PI/CI; M, N1 I	Getriebe / Anzahl Gänge	Automatik
Farbe	Grau Metallic	Besichtigungszustand	bedingt: Licht/Nässe/Schmutz
Leistung / Hubraum	96 kW / 1.199 ccm	Nächste HU	11/2026
Wartungsheft / Nachweis	vorhanden / vollständig	Restlauf bis Service	19.500 km
Letzte Wartung	10/2025 bei 17.478 km	Polsterart	Stoff/Leder Kombination
Vorschaden	Keine Feststellbar	Polsterfarbe	Schwarz-Grau
Nachlackierung	Keine Feststellbar	zul. Gesamtgewicht	1.755 kg
Dokumente		Anzahl Halter	unbekannt
Schlüssel soll/ist	2/2	Anzahl Sitze / Türen	5 / 5

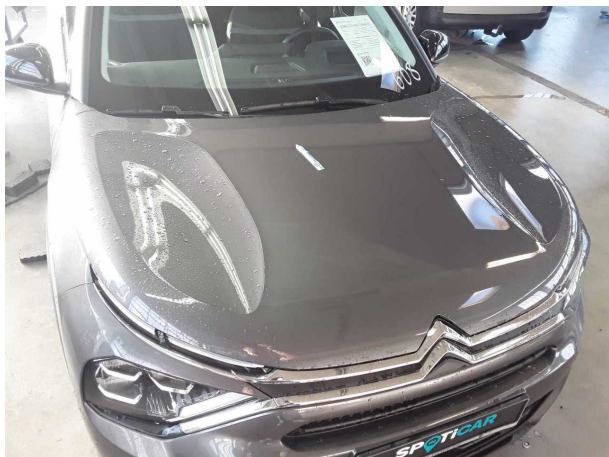
Nr.	Bauteilgruppe	Beschreibung
1	Motorhaube	Motorhaube - Delle(n)
2	Rad/Reifen	Leichtmetallfelge vorn rechts - beschädigt
3	Stoßfänger hinten	Stoßfänger hinten (unlackiert) - Kratzer

Beschädigung #1: Motorhaube: Motorhaube - Delle(n)

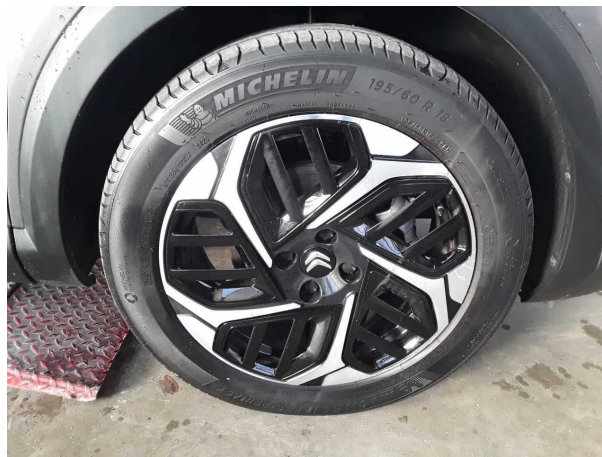
Beschädigung #2: Rad/Reifen: Leichtmetallfelge vorn rechts - beschädigt

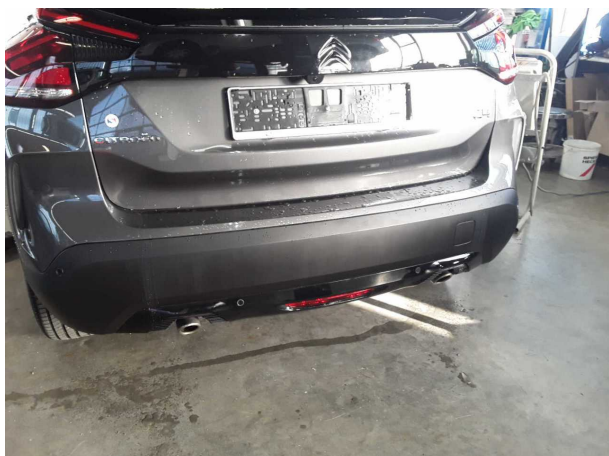
Beschädigung #3: Stossfänger hinten: Stossfänger hinten (unlackiert) - Kratzer
