# Gebrauchtwagendokumentation

Protokollnummer: 42923847  
Auftrags-Nr / Referenz:  
Besichtigungsdatum: 10.12.2025

Hersteller / Modell	Andere C4		
Kennzeichen		Fahrgestellnummer	VR7BAHNSBPE074134
Erstzulassung	15.11.2023	Laufleistung (abgelesen)	17.856 km
HSN/TSN	1889 / ACU 00087	Kraftstoffart / Zylinder	Benzin
Fahrzeugart	PKW Limousine	Antriebsart	Frontantrieb
Schadstoffklasse	EURO6;WLTP;EA;PI/CI;M, N1...	Getriebe / Anzahl Gänge	Automatik
Farbe	Grau	Besichtigungszustand	ausreichend
Leistung / Hubraum	96 kW / 1.199 ccm	Nächste HU	
Wartungsheft / Nachweis	vorhanden / vollständig	Restlauf bis Service	2 Monat(e)
Letzte Wartung	01/2025 bei 12.243 km	Polsterart	Stoff/Leder Kombination
Vorschaden	Keine Feststellbar	Polsterfarbe	Grau-Schwarz
Nachlackierung	Keine Feststellbar	zul. Gesamtgewicht	1.755 kg
Dokumente		Anzahl Halter	unbekannt
Schlüssel soll/ist	2/2	Anzahl Sitze / Türen	5 / 5

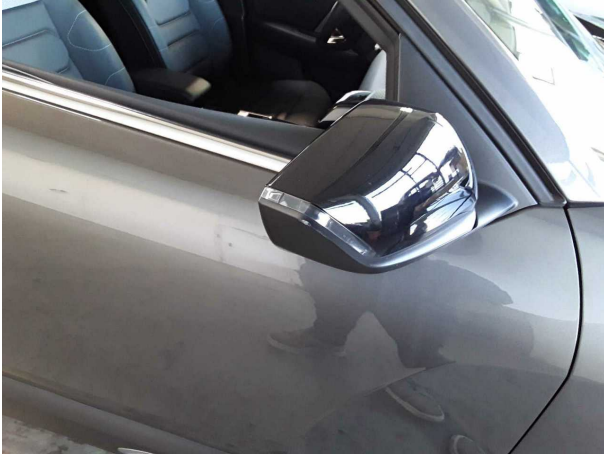
**Beschädigung #1:** Außenspiegel rechts: Spiegelgehäuse - Kratzer

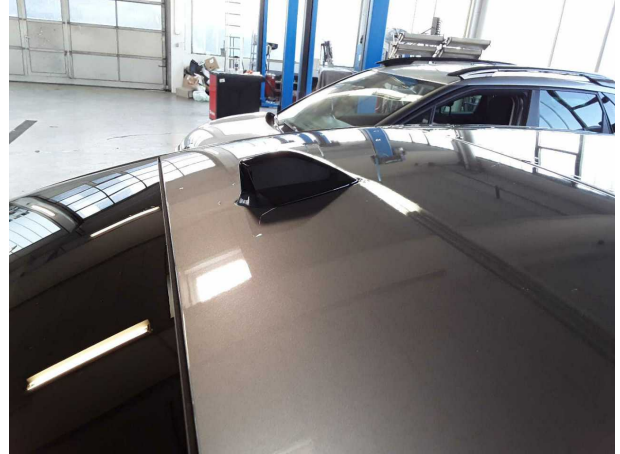
**Beschädigung #2:** Fahrzeugdach: Dach - Delle(n)

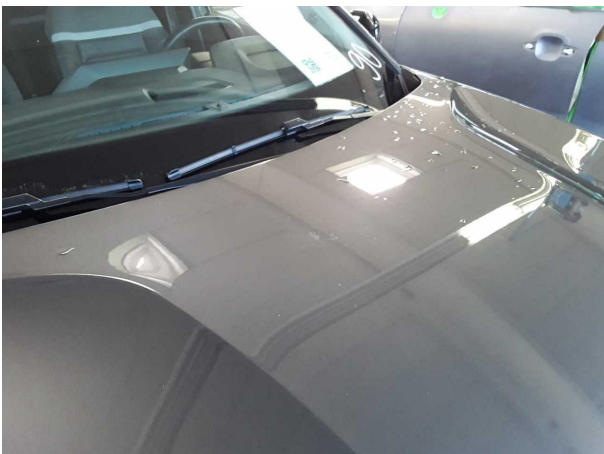
**Beschädigung #3:** Motorhaube: Motorhaube - verschmutzt

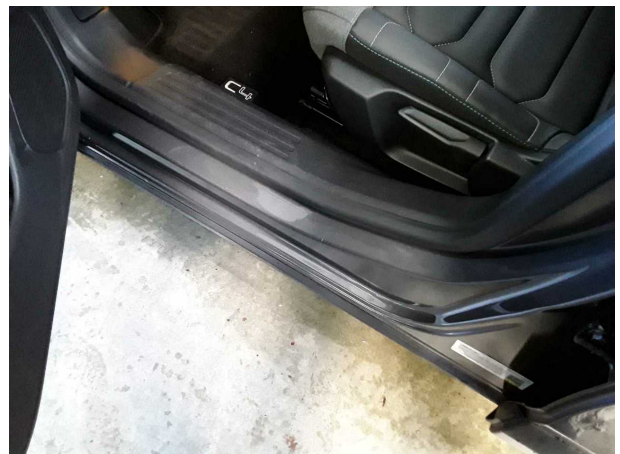
**Beschädigung #4:** Schweller links: Einstieg - Kratzer

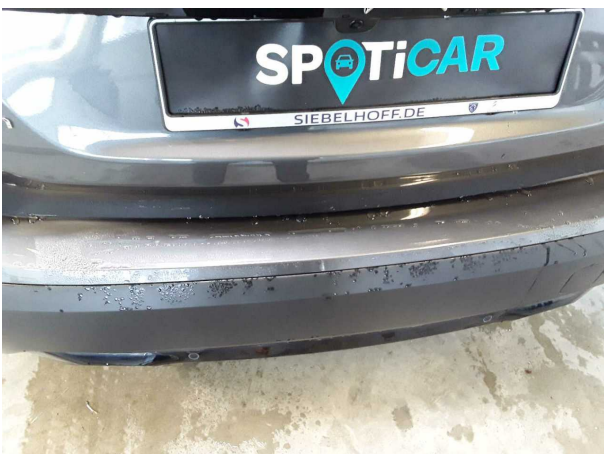
**Beschädigung #5:** Stossfänger hinten: Stossfänger hinten - Kratzer

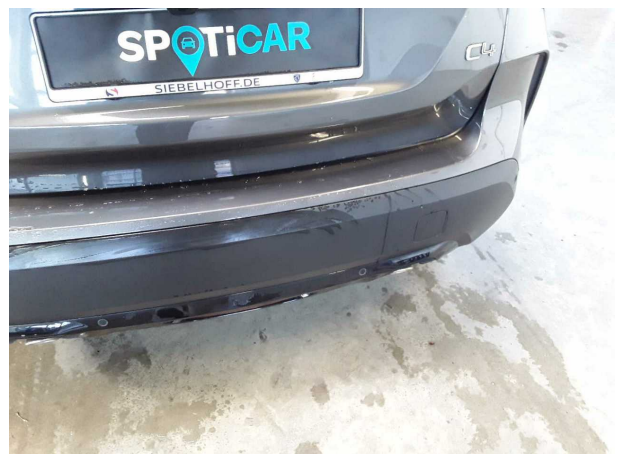
**Beschädigung #6:** Stossfänger hinten: Stossfänger hinten (unlackiert) - Kratzer
