# Gebrauchtwagendokumentation

Protokollnummer: 37738765  
Auftrags-Nr / Referenz:  
Besichtigungsdatum: 03.01.2025

Hersteller / Modell	Andere e-C4		
Kennzeichen		Fahrgestellnummer	VR7BCZKXCNE059865
Erstzulassung	14.12.2022	Laufleistung (abgelesen)	29.111 km
HSN/TSN	1889 / ACW 00026	Kraftstoffart / Zylinder	Elektro / 0
Fahrzeugart	PKW Limousine	Antriebsart	Frontantrieb
Schadstoffklasse	2017/1151;WLTP;reine Elektrofz	Getriebe / Anzahl Gänge	Automatik
Farbe	Grau Metallic	Besichtigungszustand	Ausreichend
Leistung / Hubraum	57 kW / 0 ccm	Nächste HU	12/2025
Wartungsheft / Nachweis	vorhanden / vollständig	Restlauf bis Service	20.800 km
Letzte Wartung		Polsterart	Stoff/Leder Kombination
Vorschaden	Keine Feststellbar	Polsterfarbe	Schwarz-Grau
Nachlackierung	Keine Feststellbar	zul. Gesamtgewicht	2.020 kg
Dokumente	ZB   vorhanden	Anzahl Halter	unbekannt
Schlüssel soll/ist	2/2	Anzahl Sitze / Türen	5 / 5

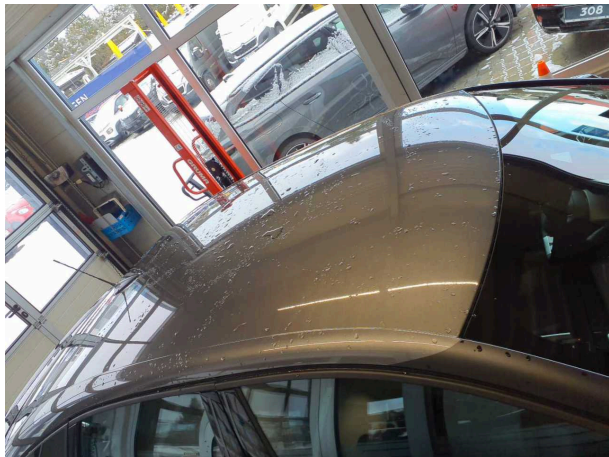
**Beschädigung #1:** Fahrzeugdach: Dach - Delle(n)

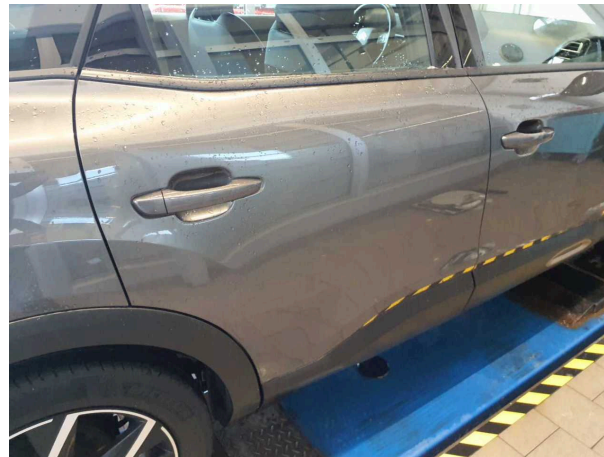
**Beschädigung #2:** Tür hinten rechts: Tür - Delle(n)

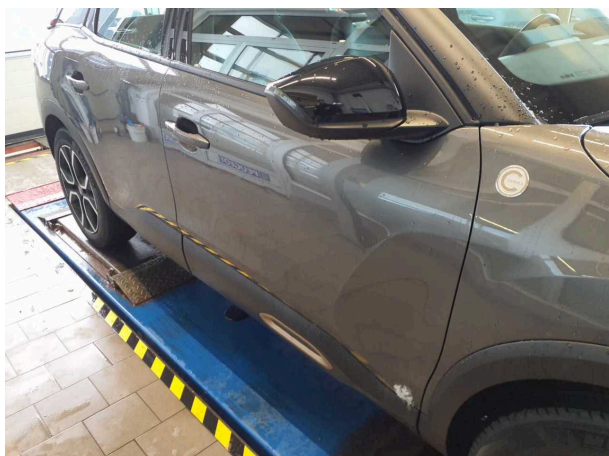
**Beschädigung #3:** Tür vorn rechts: Tür - Delle(n)
