# Gebrauchtwagendokumentation

Protokollnummer: 37853024  
Auftrags-Nr / Referenz:  
Besichtigungsdatum: 10.01.2025

<b>Hersteller / Modell</b>	Andere e-C4		
<b>Kennzeichen</b>		<b>Fahrgestellnummer</b>	VR7BCZKXCNE060617
<b>Erstzulassung</b>	08.12.2022	<b>Laufleistung (abgelesen)</b>	34.189 km
<b>HSN/TSN</b>	1889 / ACW 00026	<b>Kraftstoffart / Zylinder</b>	Elektro / 0
<b>Fahrzeugart</b>	PKW Limousine	<b>Antriebsart</b>	Frontantrieb
<b>Schadstoffklasse</b>	2017/1151;WLTP;reine Elektrofz	<b>Getriebe / Anzahl Gänge</b>	Automatik
<b>Farbe</b>	Orange Metallic	<b>Besichtigungszustand</b>	Ausreichend
<b>Leistung / Hubraum</b>	57 kW / 0 ccm	<b>Nächste HU</b>	12/2025
<b>Wartungsheft / Nachweis</b>	vorhanden / vollständig	<b>Restlauf bis Service</b>	17.300 km
<b>Letzte Wartung</b>		<b>Polsterart</b>	Stoff/Leder Kombination
<b>Vorschaden</b>	Keine Feststellbar	<b>Polsterfarbe</b>	Schwarz-Grau
<b>Nachlackierung</b>	Keine Feststellbar	<b>zul. Gesamtgewicht</b>	2.020 kg
<b>Dokumente</b>	ZB   vorhanden	<b>Anzahl Halter</b>	unbekannt

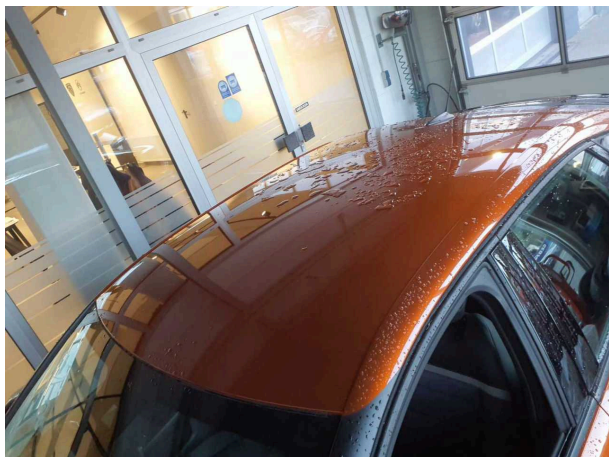
**Beschädigung #1:** Fahrzeugdach: Dach - Delle(n)

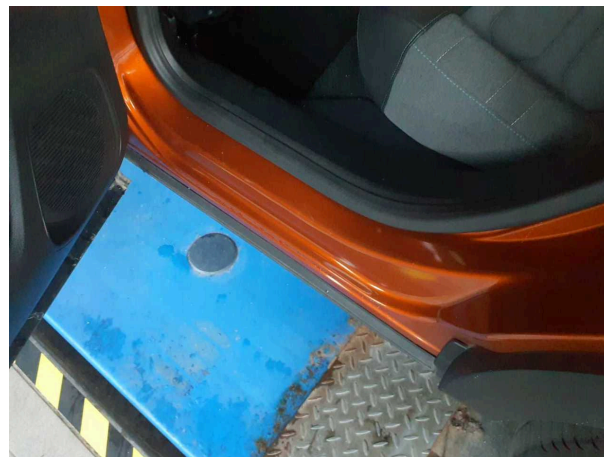
**Beschädigung #2:** Seitenwand links: Einstieg - Kratzer

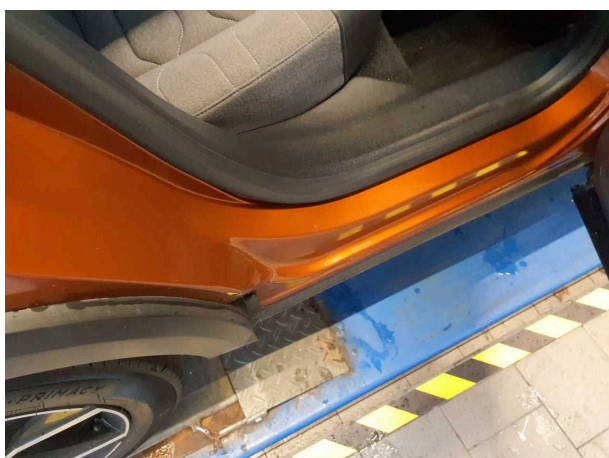
**Beschädigung #3:** Seitenwand rechts: Einstieg - Delle(n)

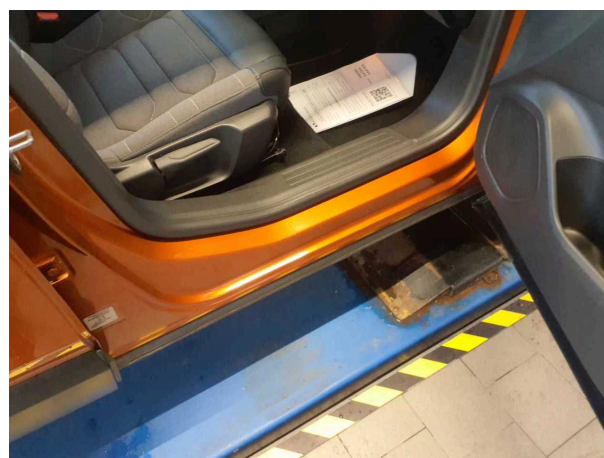
**Beschädigung #4:** Schweller rechts: Einstieg - Delle(n)

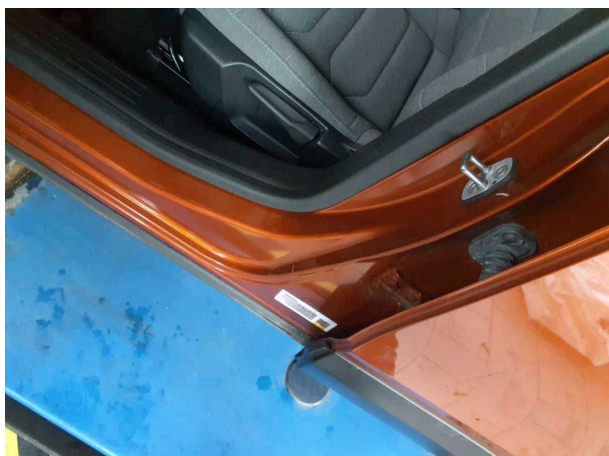
**Beschädigung #5:** Schweller links: Einstieg - Delle(n)
