Protokoll-Nummer: 33521122
Auftrags-Nr / Referenz:
Besichtigungsdatum: 25.04.2024
Sachverständiger: Anthony Garbe
Besichtigung durch: Anthony Garbe

Gebrauchtwagendokumentation

Hersteller / Modell	Citroën BERLINGO		
Kennzeichen		Fahrgestellnummer	VR7EUHNP2KN546288
Erstzulassung	26.10.2020	Laufleistung (abgelesen)	34.653 km
HSN/TSN	1889 / ABE 00180	Kraftstoffart / Zylinder	Benzin / 3
Fahrzeugart	Transporter	Antriebsart	Frontantrieb
Schadstoffklasse	EURO6;WLTP;AN;PI/CI; N1 II	Getriebe / Anzahl Gänge	Manuell / 6
Farbe	Weiß Uni	Besichtigungszustand	Ausreichend
Leistung / Hubraum	81 kW / 1.199 ccm	Nächste HU	11/2024
Wartungsheft / Nachweis	vorhanden / vollständig	Restlauf bis Service	17.400 km
Letzte Wartung	11/2022 bei 21.325 km	Polsterart	Stoff
Vorschaden	Keine Feststellbar	Polsterfarbe	Schwarz-Grau
Nachlackierung	Keine Feststellbar	zul. Gesamtgewicht	1.960 kg
Dokumente	ZB I vorhanden	Anzahl Halter	unbekannt
Schlüssel soll/ist	2/2	Anzahl Sitze / Türen	3 / 5

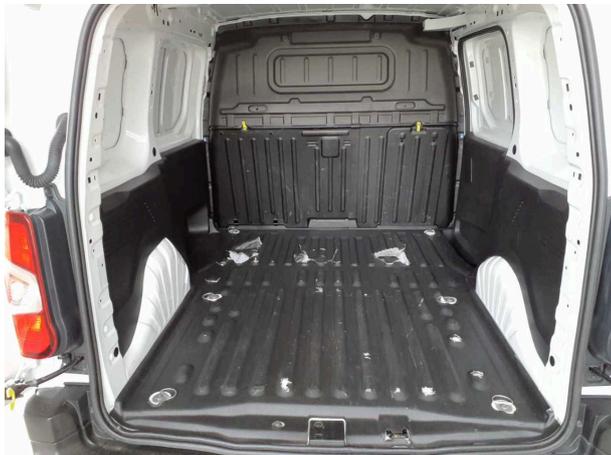
Nr.	Bauteilgruppe	Beschreibung
1	Interieur	Laderaumboden - gebrochen / gerissen
2	Stoßfänger hinten	Stoßfänger hinten - verkratzt / verschürft

Beschädigung #1: Interieur: Laderaumboden - gebrochen / gerissen

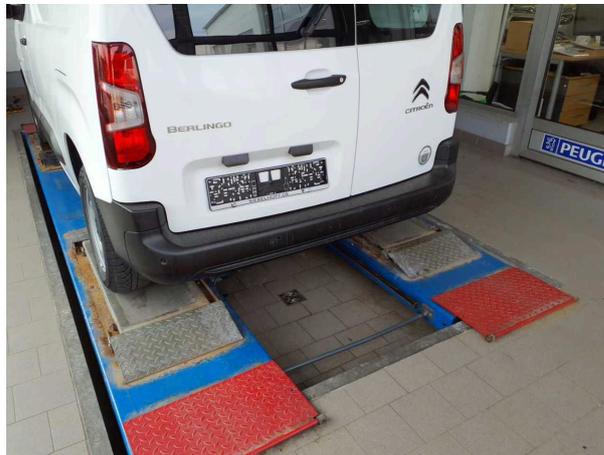
Beschädigung #2: Stossfänger hinten: Stossfänger hinten - verkratzt / verschürft
